Luftbildauswertung auf Kampfmittelbelastung Lenastraße, Flst. 2010 + 2011 Weinsberg

Datum: 04.10.2018

Auftraggeber: BPD Immobilienentwicklung GmbH
Niederlassung Stuttgart
Silcherstraße 1
70176 Stuttgart

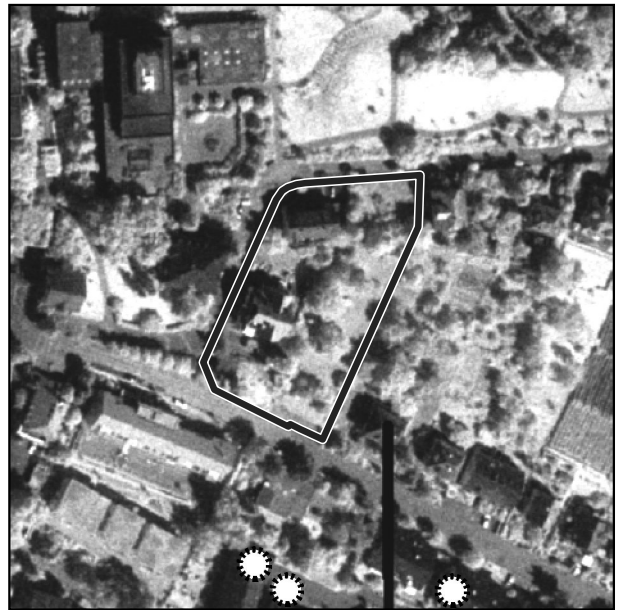
Anlage 1

Auf allen untersuchten Luftbildern sind keine Hinweise auf eine Bombardierung des Untersuchungsgebiets und seiner unmittelbaren Umgebung mit Sprengbomben zu erkennen. Hinweise auf zerstörte Gebäude, Flakstellungen, Grabensysteme, Bunker oder dergleichen sind nicht auszumachen.

Mögliche kleine Explosionstrichter südlich des Untersuchungsgebiets befinden sich in einer solchen Entfernung zu demselben, dass sie für die hier anstehende Fragestellung nicht von Belang sind.

Untersuchungsgebiet (fett umgrenzt) und Ergebnisse der Luftbildauswertung, neueres Luftbild.

Die Luftbildauswertung hat keine Anhaltspunkte für das Vorhandensein von Sprengbomben-Blindgängern innerhalb des Untersuchungsgebiets ergeben. Es besteht keine Notwendigkeit, den Kampfmittelbeseitigungsdienst Baden-Württemberg (KMBD) oder ein anderes autorisiertes Unternehmen zu weiteren Erkundungen einzuschalten. **Nach unserem jetzigen Kenntnisstand sind in Bezug auf Sprengbomben-Blindgänger keine weiteren Maßnahmen erforderlich. Die Erkundungs- und Bauarbeiten können diesbezüglich ohne weitere Auflagen durchgeführt werden.**

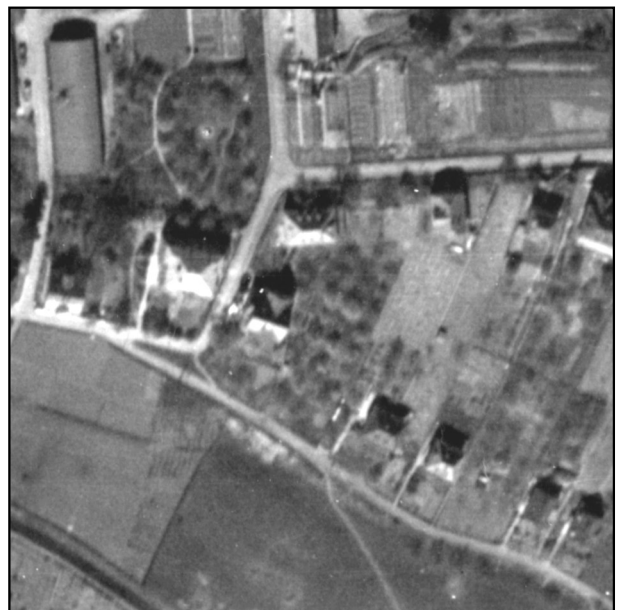
Ausschnittvergrößerung eines entsprechenden Luftbilds vom 09.04.1945. Die Reproduktion des Luftbilds ist aus urheberrechtlichen Gründen nicht gestattet.
